# 令和4年度 利都委第1号 大規模盛土造成地第二次スクリーニング計画作成業務

## 業務概要版

令和4年度 利都委第1号 大規模盛土造成地第二次スクリーニング計画作成業務委託

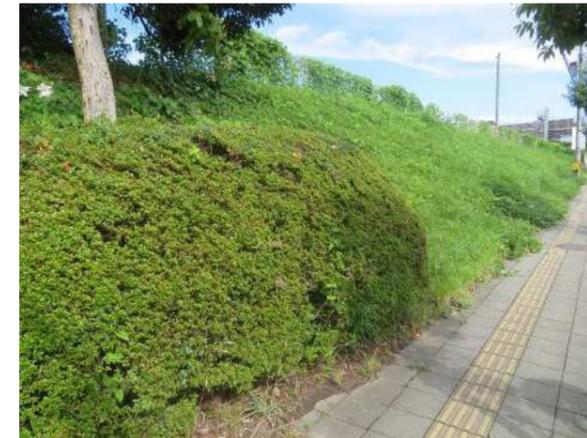
写真1 10-3：のり面勾配30度以上

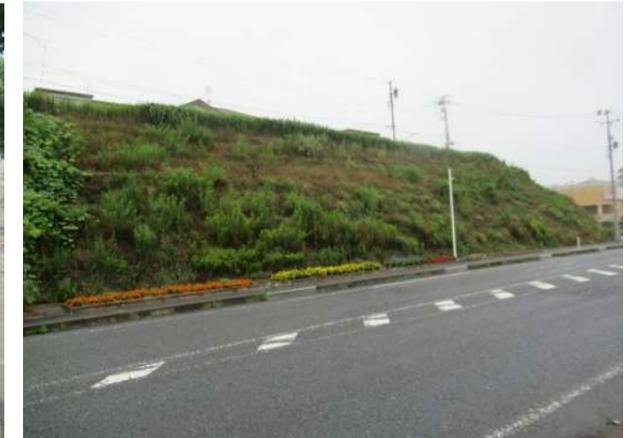
写真2 30-4：のり面勾配30度以上

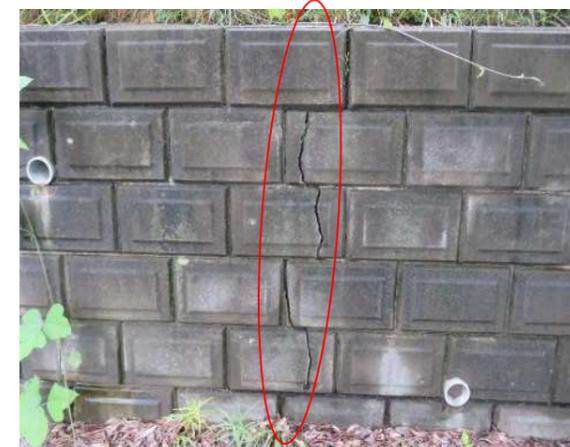
写真3 1-1：ブロック積擁壁の縦クラック

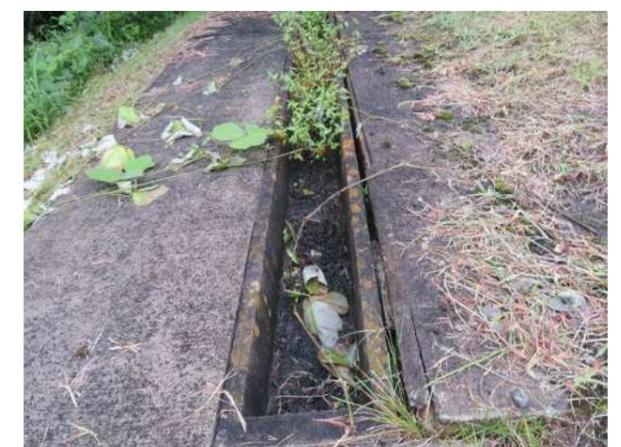
写真4 1-1：小段排水工の開き

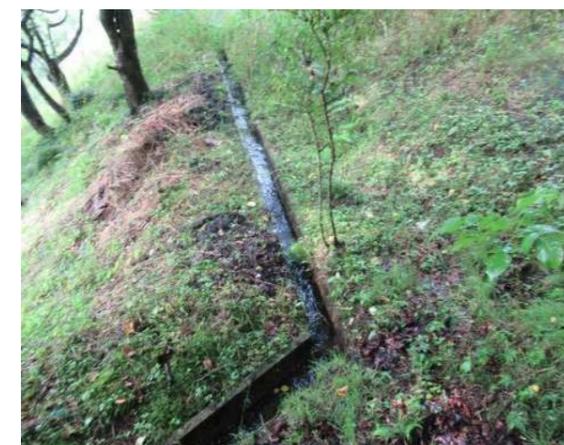
写真5 15：のり尻部からの湧水

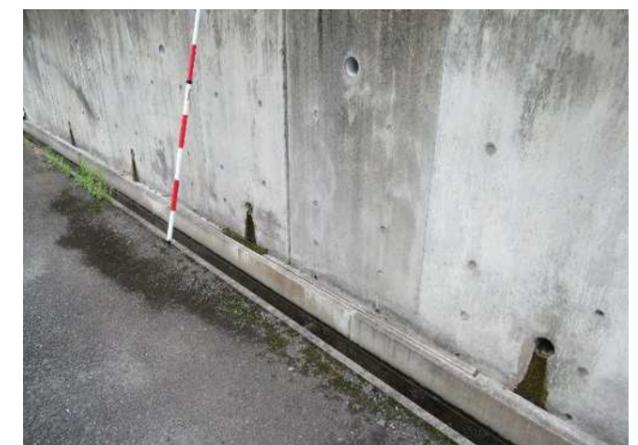
写真6 25-1：擁壁水抜き穴からの出水
