復興交付金事業位置図(1)

# 復興交付金事業位置図(2)(浜田・須賀地区)

復興交付金事業位置図(3)(神谷沢地区)

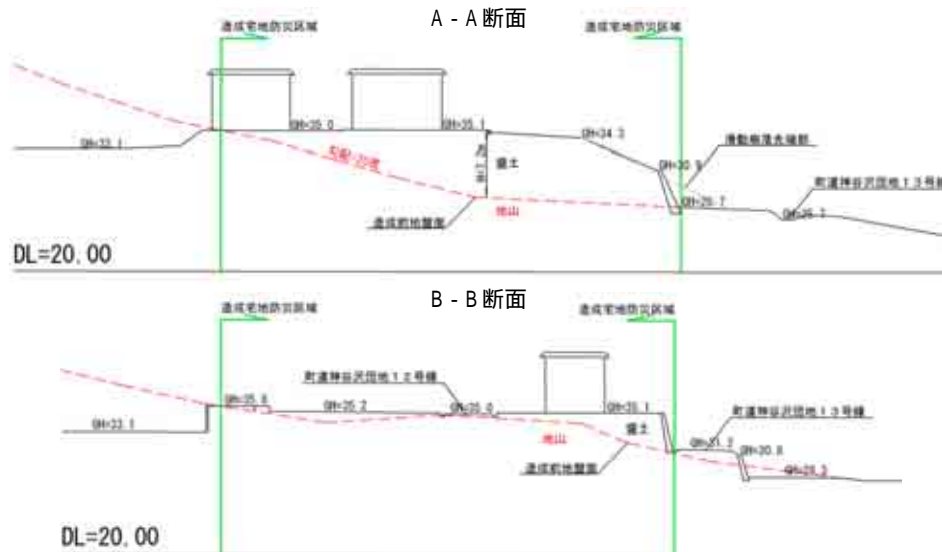
神谷沢宅地滑動崩落対策事業(断面図)

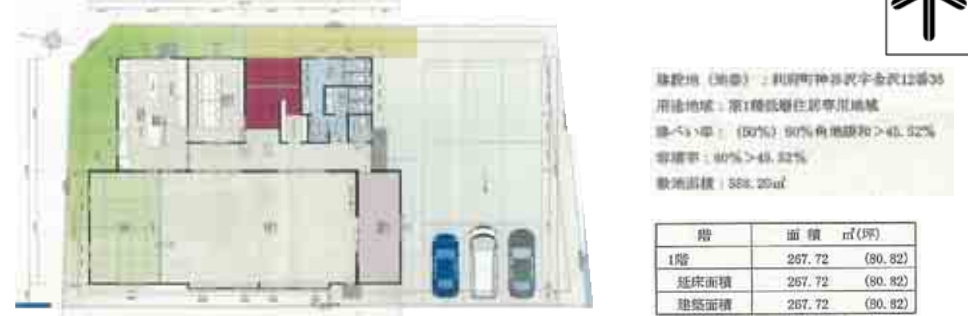
神谷沢避難所整備事業(検討資料)

本計画図は検討段階のものであり、確定したものではありません。
