## 利府の新しい交流拠点

### 利府町文化交流センター建築工事 建築だより 第5号 (令和2年2月発行)

作成：利府町役場 文化複合施設推進室  
株式会社佐藤総合計画  
五洋・小坂橋特定建設工事共同企業体

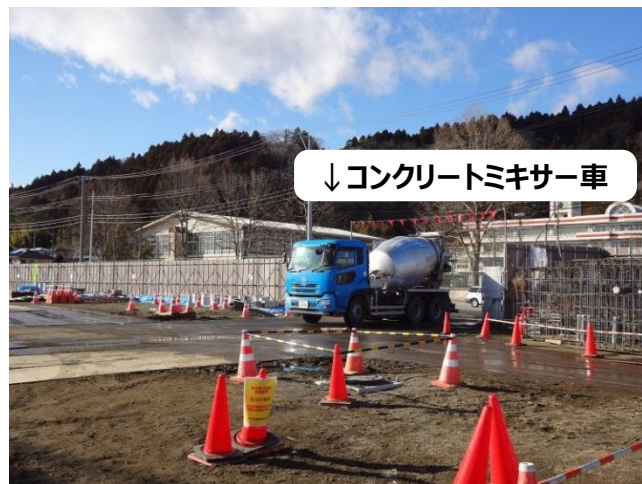
コンクリートを積んだミキサー車が工事現場に到着しました。

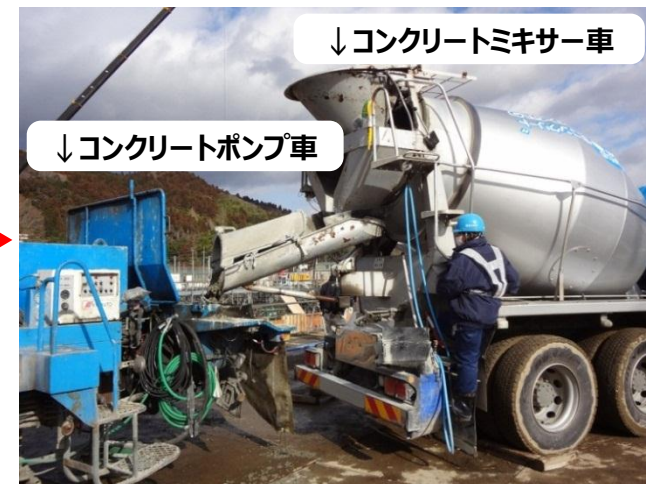
待機していたコンクリートポンプ車にコンクリートを移動します。

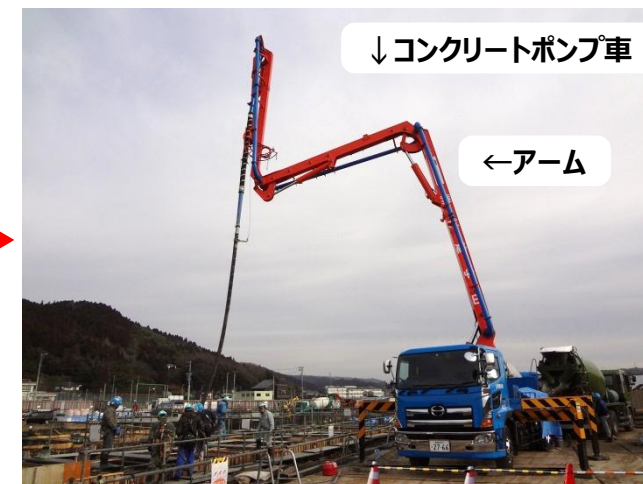
コンクリートを移動したら、コンクリートポンプ車のアームを…。

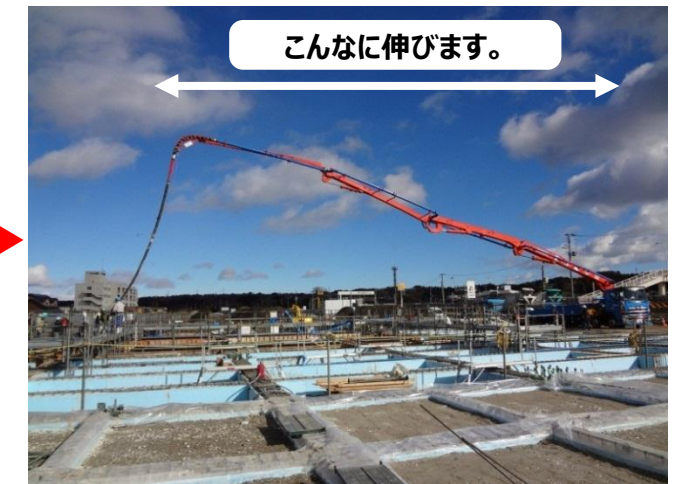
伸ばしてコンクリートを打設場所まで届けます。

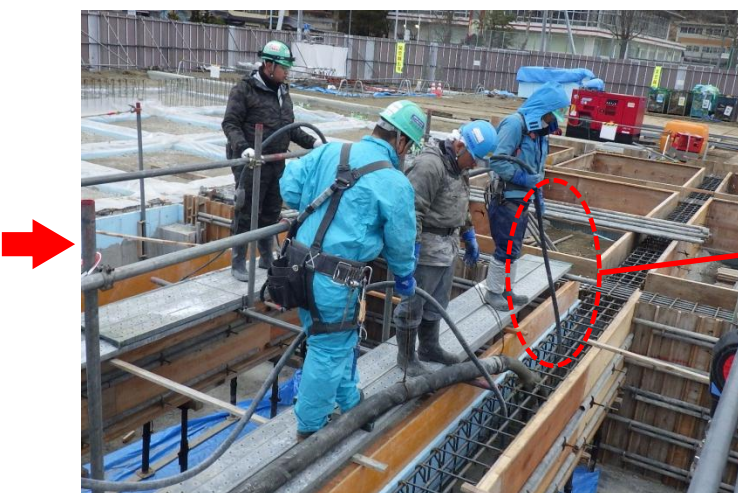
準備が整ったらコンクリートを流し込みます。

黒いコードの先には振動機が付いています。流したコンクリートが分離せず、隅々に行き渡るようにする装置です。

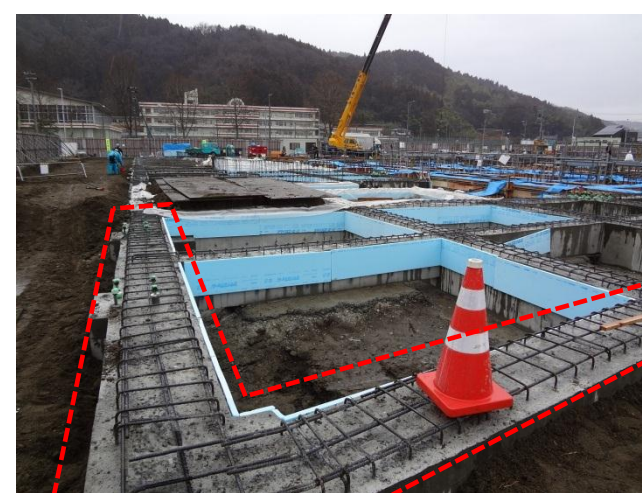
A地点【図書館 南西角】 基礎が完成しました。

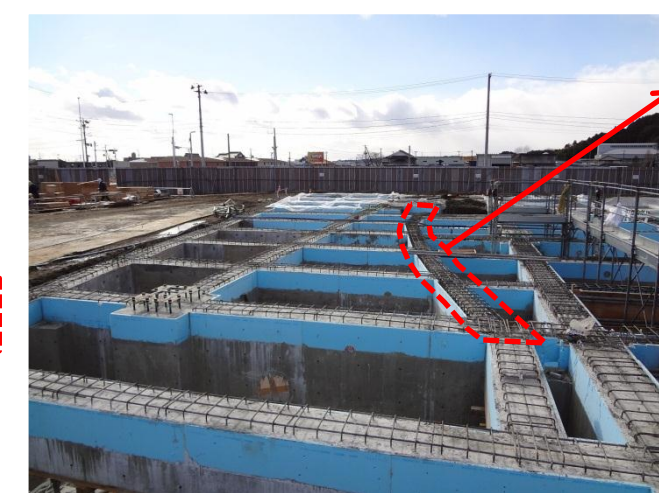
B地点【エントランスホール】 青く見えるのは断熱材です。

基礎の特徴的なカーブは図書館とエントランスホールの境目の壁です。上記の平面図をご覧ください。

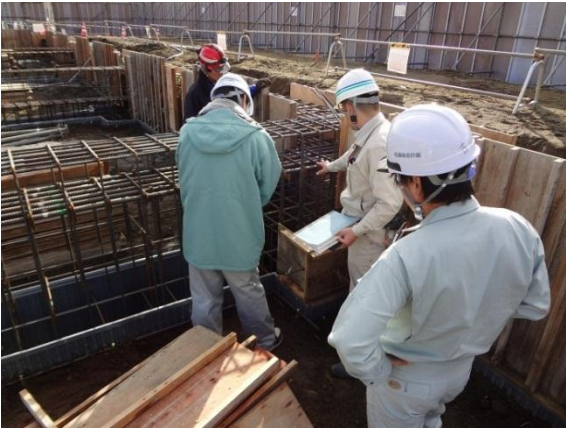
1月9日 図書館部分の検査を行いました。

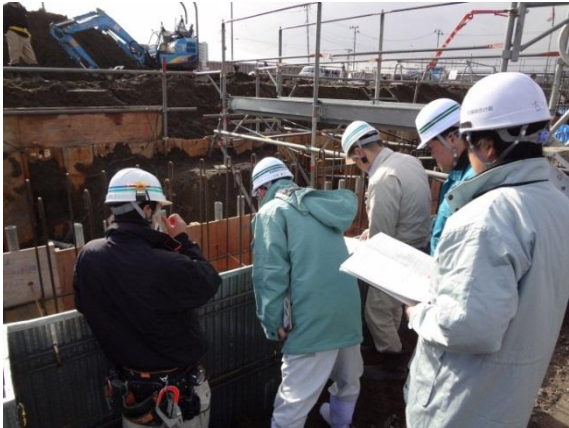
1月16日 多目的ホール部分の検査を行いました。

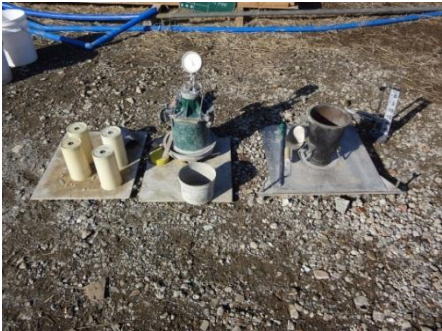
1. 検査準備

検査を待つ器具類。

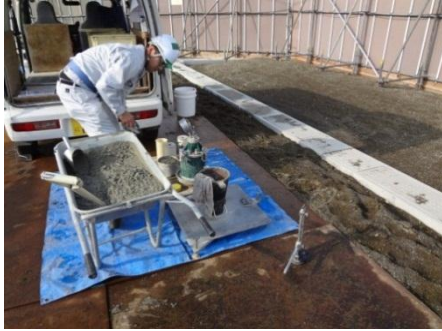
到着したてのコンクリートの一部を試験用に採取する。

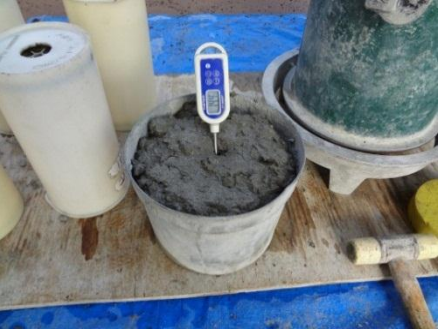
2. 温度測定

コンクリートの温度を測定する。  
※冬場は10～20℃以内とする。

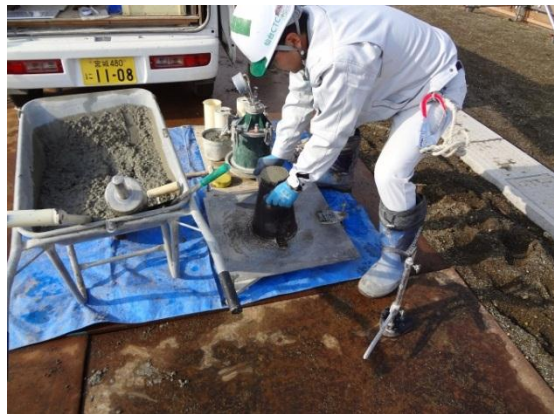
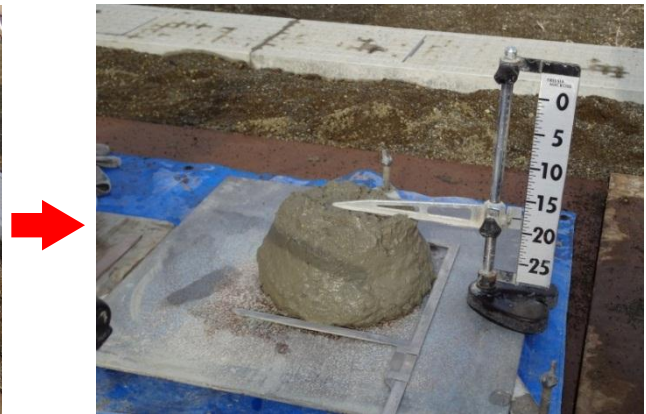
3. スランプ試験 ※1

専用の筒にコンクリート充填し、引き上げる。

※1  
下がった高さと幅を見て、コンクリートの流動性を確認します。工事のしやすさを図る指標になります。また、軟らかすぎるコンクリートは強度に影響しますので、その確認も行います。

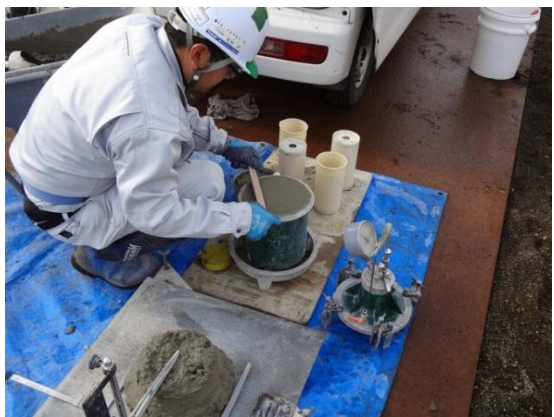
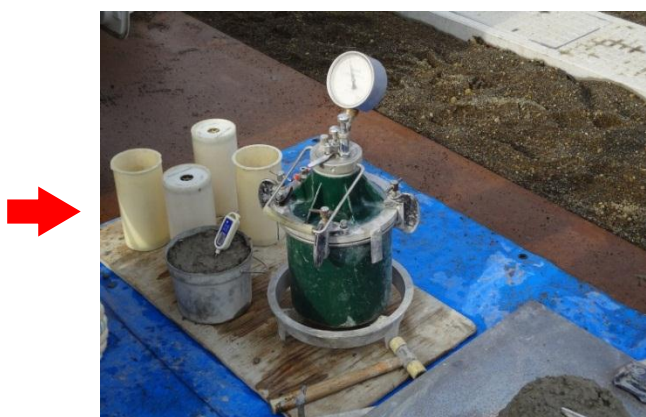
3. 空気量測定 ※2

専用の容器にコンクリート充填し、密閉する。

※2  
コンクリート内の空気量を測定します。空気量が多いと作業性が向上しますが、多すぎると強度に影響しますので、その確認も行います。
